# 电厂厚壁承压管道对接焊缝缺陷的超声波检测

**摘要:** 使用 2.5P13 × 13K 2.5 和 2.5P13 × 13K 1.5 两种探头对某电厂厚壁承压管道对接焊缝中的体积型缺陷进行了超声波检验, 结果表明: 两种探头直射法和一次反射法均能探测到该缺陷, 对所测得的数据经过理论计算的结果与示波屏显示的缺陷位置基本一致。通过对缺陷进行机械打磨, 验证了探测结果的正确性。

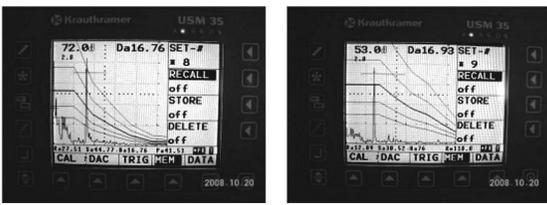
(a) K2.5 探头, 直射波法 (b) K1 探头, 直射波法

通过对比直射波法、一次反射波法的探测结果, 可以看出两次底波确定的缺陷位置是否一致, 首先比较缺陷的深度位置, 当使用  $K 2.5$  斜探头进行直射波法与一次反射波法探伤时, 前后屏幕显示的深度相差约  $1.62 \text{ mm}$ ; 当使用  $K 1.5$  斜探头进行直射波法与一次反射波法探伤时, 前后屏幕显示的深度相差约  $0.6 \text{ mm}$ , 可以看出使用两种不同  $K$  值的探头探测时, 两次屏幕显示的缺陷深度均有误差。这是由缺陷自身高度所致, 当进行探测时, 直射波探测的是缺陷的上表面, 一次反射波探测的是缺陷的下表面, 因此超声波屏幕两次显示深度有一定的误差, 其次再从探头前沿至缺陷的水平距离来比较, 现场使用刻度尺对计算结果进行了测量, 发现探头前沿距缺陷的水平距离基本吻合。

总之, 对缺陷进行直射法、一次反射波法探测都能发现该缺陷, 且通过超声仪器屏幕显示的数值进

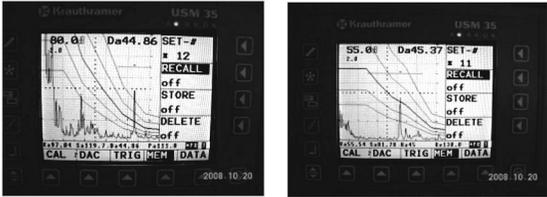
图 2 缺陷回波信号图

(c) K2.5 探头, 一次反射波法 (d) K1 探头, 一次反射波法

依据超声波检测经验对上述回波特征进行分析,该缺陷回波出现在底波与始波信号之间,属于焊缝层间缺陷,而层间缺陷主要有体积型缺陷(气孔、夹渣)和平面型缺陷(未熔合、裂纹)两种形式。

体积型缺陷:由于体积型缺陷面较大,且缺陷自身有一定的高度,超声波检测很容易探到,气孔回波高度一般较高,气孔波形尖锐,较稳定,斜探头环绕移动,反射波高大致相同;条状夹渣的回波信号多呈锯齿状,波宽而带有多个波峰,探头横向移动时,各个波峰的高度随之发生变化。其主要特征是,体积型缺陷从焊缝两侧分别探测时,直射波均能探到,当从单侧探测时,前后移动探头直射波和一次反射波均能探到,使斜探头作定点转动时,会出现此起彼落的现象,与本次检验的回波信号相符合。而且通过计算两次回波探测的深度和水平位置基本一致。

经分析可以判断此缺陷是体积型缺陷,并通过缺陷进行机械打磨来对检验结果进行实践验证,在打磨深度约 15mm 时,开始出现气孔,继续往深打磨时,在坡口处逐渐出现条渣,最宽约 3mm、长约 65mm,打磨的深度约 17mm,缺陷完全清除,缺陷自身高度约 2mm,验证了判断结果的准

焊缝因层间气孔、夹渣的存在,会减小管道的有效截面积、造成应力集中甚至成为裂纹源,降低焊接接头的承载能力,给承压管道的安全运行带来严重隐患。该管道厚度较大,焊接过程中采用多层多道焊进行焊接,由于坡口角度或焊接电流过小、运条角度不正确、焊接速度过快等原因,导致有残留氧化物铁皮和碳化物等在熔敷金属冷凝时,熔渣不能及时浮出熔池表面,焊道间的焊渣未彻底清除干净,残留一部分在焊缝中即形成夹渣、气孔。因此,彻底清除渣壳和坡口边缘的氧化皮及多层焊道间的焊渣;正确运条,有规律地搅动熔池,促使熔渣与铁水分离;适当减慢焊接速度,增加焊接电流,以改善熔渣浮出条件;同时也应选择适宜的坡口角度;调整焊条药皮或焊剂的化学成分,降低熔渣的熔点。焊接时焊工应仔细观察焊条熔化,颜色较浅的较明亮的是铁水,颜色较深呈暗红色的是焊渣。焊接时焊条要有一定前倾角,使用合适电流保持能看见铁水始终在前面,就能避免气孔、夹渣等缺陷的出现。
